## BAB VI

### EVALUASI DESAIN

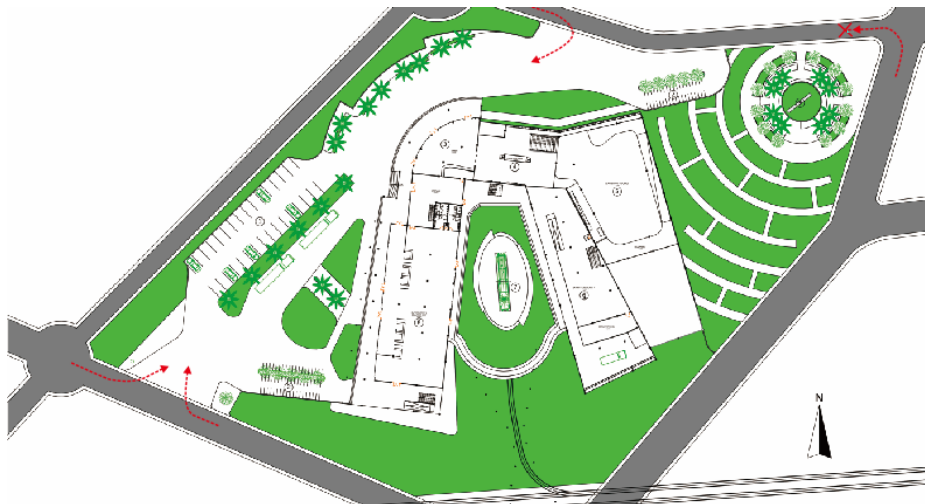
Gambar 6.1 Desain Awal Sirkulasi Masuk Kendaraan

Berdasarkan hasil evaluasi yang diperoleh, bahwa desain pintu masuk dari arah Selatan lebih sempit dibandingkan dengan bagian Utara, sedangkan pada bagian Selatan memiliki jalur kendaraan dua arah, sehingga menyebabkan penumpukan kendaraan yang masuk dari arah selatan. Untuk itu desain pintu masuk dari arah Selatan lebih dilebarkan untuk mempermudah keluar masuk.

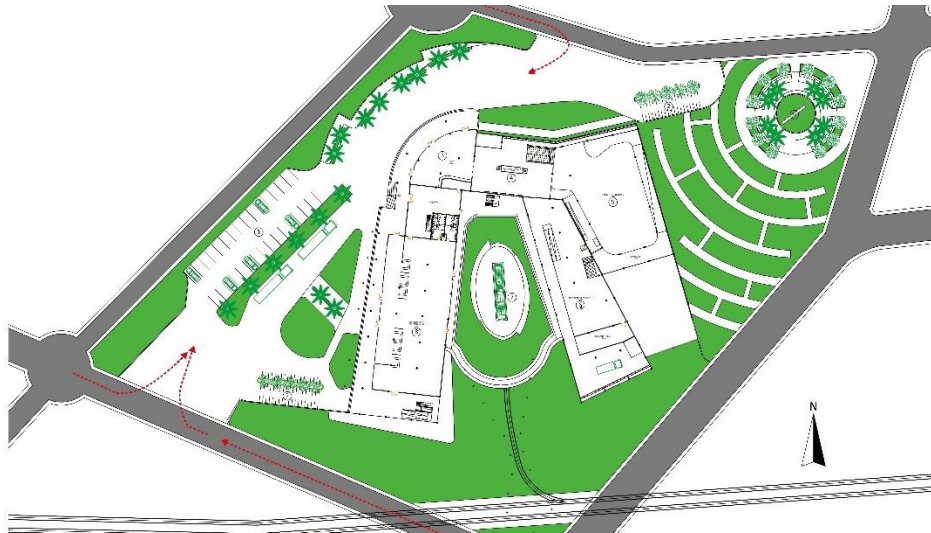
Gambar 6.2 Desain Baru Sirkulasi Masuk Kendaraan
