LAMPIRAN 2. GAMBAR FASILITAS DI TPS 3R AMRIH LESTARI I

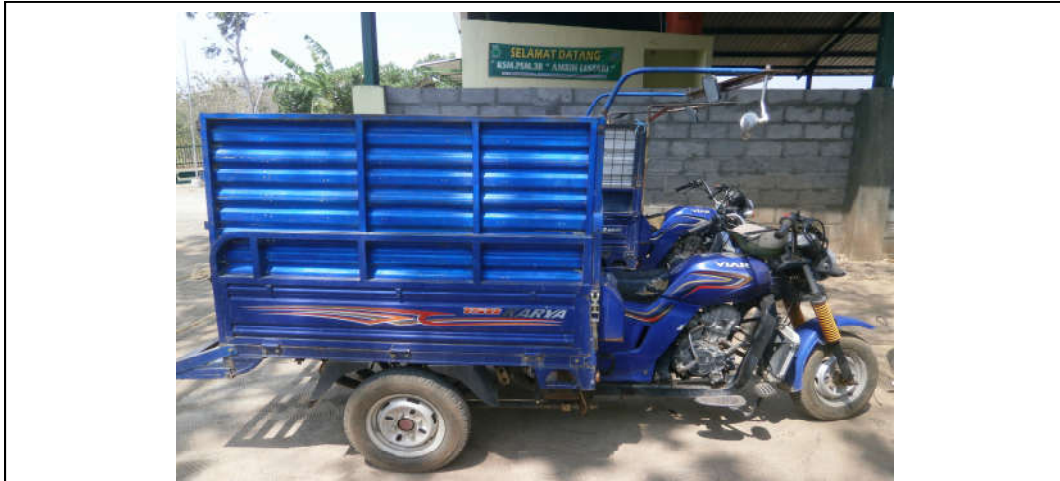
Kendaraan roda 3 di TPS 3R Amrih Lestari I beroperasi dalam pengangkutan sampah dalam seminggu sebanyak tiga kali. Kendaraan roda 3 pengangkut sampah terdiri dari tiga unit, yaitu satu unit pengadaan oleh PPLP DIY dan dua unit pengadaan oleh KAPEDAL Kabupaten Gunungkidul. Selain itu, kondisi kendaraan roda tiga dua berfungsi dan satu sebagai cadangan.

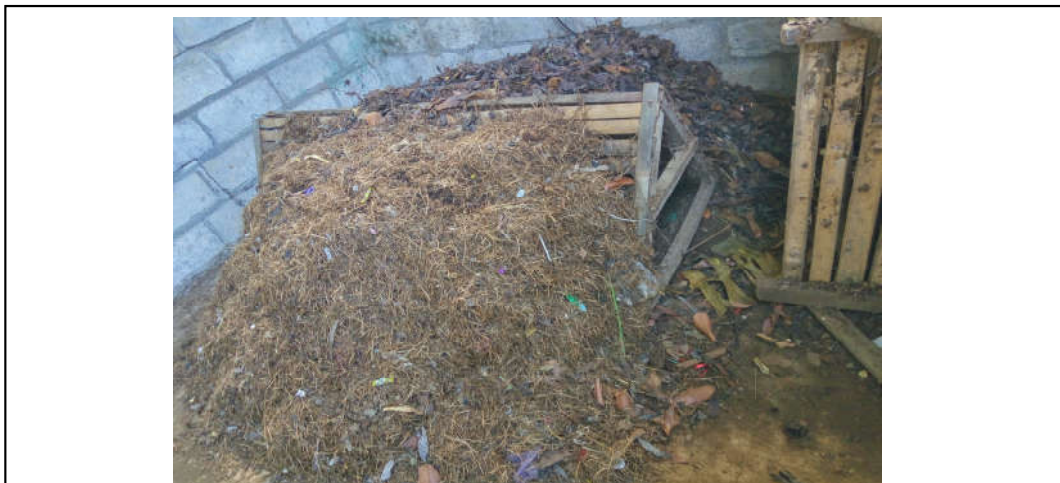
Menggunakan open windrow adalah metode yang digunakan TPS 3R Amrih Lestari I dalam pembuatan kompos. Pembuatan kompos ini didampingi oleh lembaga swadaya masyarakat peduli sampah "AMRIH BOEMI LESTARI" dan pelestarian dalam hal ini LPTP DIY dan BORDA Indonesia. Alat bantu pengomposan yaitu alat/ mesin pencacah, AEROB bambu/ kayu, aktifator (bio nokulan lokal) dan alat bantu lain.

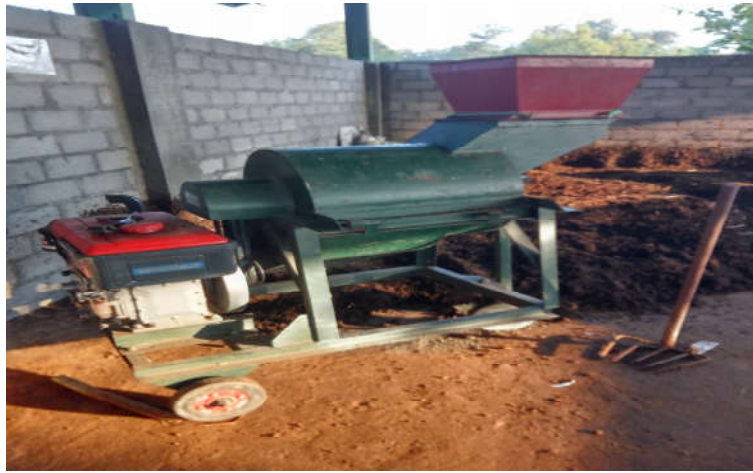
LAMPIRAN 3. GAMBAR FASILITAS DI TPS 3R NGUDI REJEKI

Mesin pencacah yang digunakan di TPS 3R Ngudi Rejeki berkapasitas 500 – 750 kg/jam dengan fungsi untuk penghancur kotoran atau sampah organik menjadi rajangan kecil 0,5 – 1 cm. Mesin pencacah sampah terdiri dari dua unit, yaitu satu unit pengadaan oleh PPLP DIY dan satu unit pengadaan oleh KAPEDAL Kabupaten Gunungkidul.

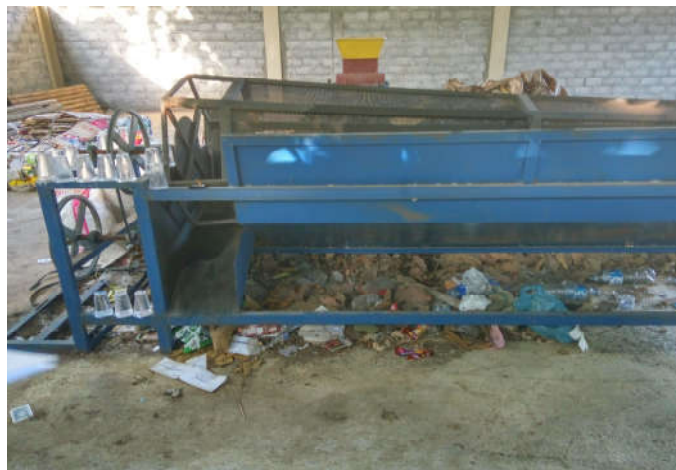
LAMPIRAN 4. GAMBAR FASILITAS DI TPS 3R MANUNGGAL

Mesin pengayak di TPS 3R Manunggal berkapasitas 200 kg/jam dengan fungsi untuk menyaring atau memisahkan sampah organik (kompos) yang sudah dicacah. Mesin pengayak sampah terdiri dari satu unit yaitu pengadaan oleh PPLP DIY. Selain itu, kondisi mesin pencacah di TPS 3R Manunggal masih berfungsi untuk dipergunakan namun tidak terawat.

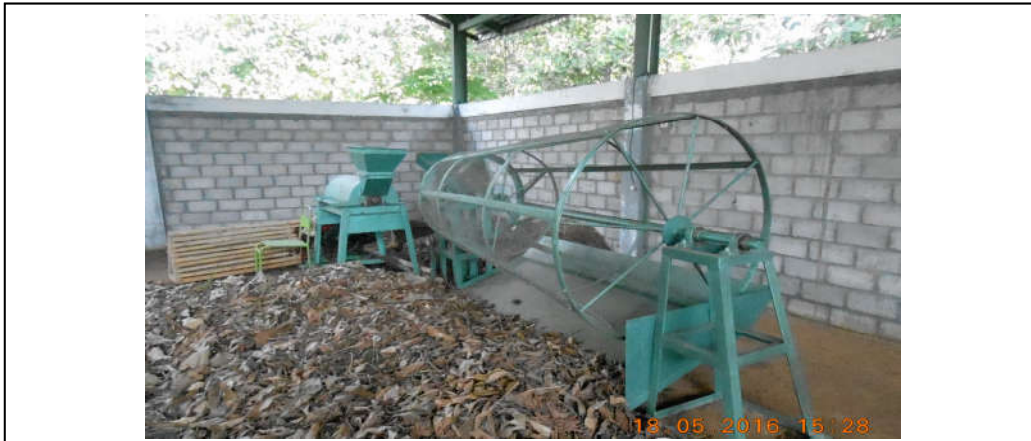
LAMPIRAN 5. GAMBAR FASILITAS DI TPS 3R NGUDI WARAS

Mesin pengayak di TPS 3R Ngudi Waras berkapasitas 200 kg/jam dengan fungsi untuk menyaring atau memisahkan sampah daun – daunan. Mesin pengayak sampah terdiri dari satu unit yaitu pengadaan oleh PPLP DIY. Selain itu, kondisi mesin pencacah di TPS 3R Ngudi Waras masih berfungsi untuk dipergunakan namun tidak terawat oleh pengurus karena sibuknya pengurus untuk mengatasinya.

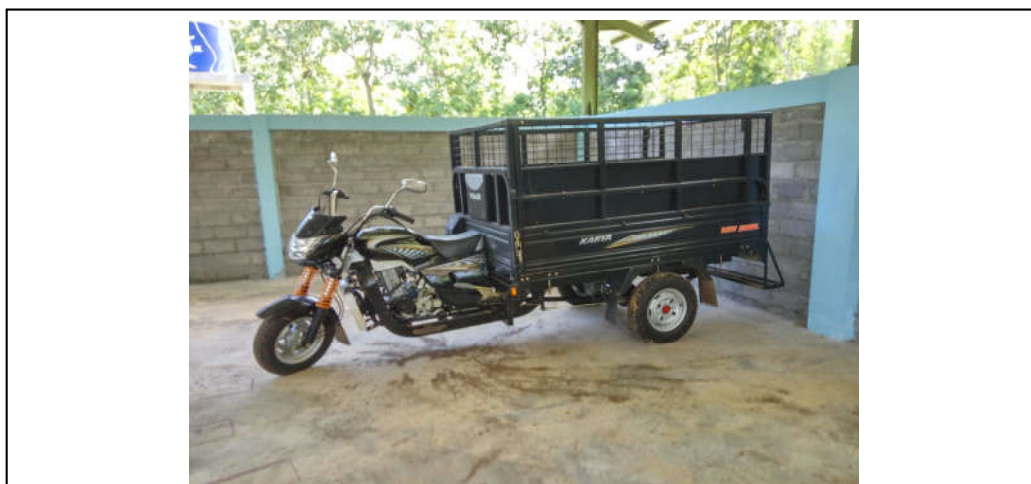
LAMPIRAN 6. GAMBAR FASILITAS DI TPS 3R NGUDI SAMPURNO

Kendaraan roda 3 di TPS 3R Ngudi Sampurno belum beroperasi dalam pengangkutan sampah karena TPS 3R belum berjalan. Kendaraan roda 3 pengangkut sampah terdiri dari satu unit yaitu pengadaan oleh PPLP DIY. Selain itu, kondisi kendaraan roda tiga masih berfungsi dan masih baru karena belum pernah digunakan untuk mengangkut sampah.

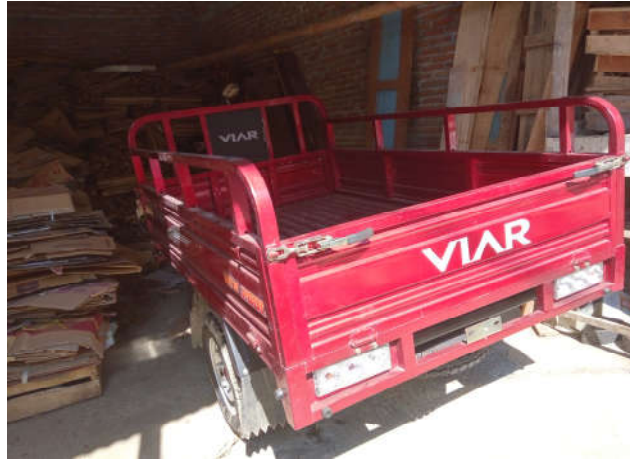
LAMPIRAN 7. GAMBAR FASILITAS DI TPS 3R KARYA MULIA

Kendaraan roda 3 di TPS 3R Karya Mulia belum beroperasi dalam pengangkutan sampah karena TPS 3R belum berjalan. Kendaraan roda 3 pengangkut sampah terdiri dari satu unit yaitu pengadaan oleh PPLP DIY. Selain itu, kondisi kendaraan roda tiga masih berfungsi dan masih baru karena belum pernah digunakan untuk mengangkut sampah.

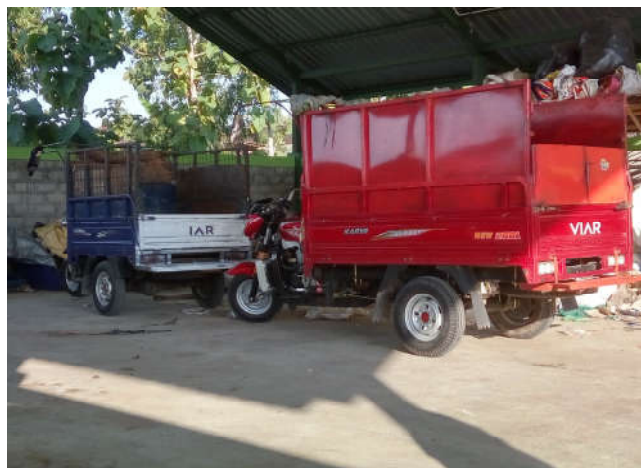
LAMPIRAN 8. GAMBAR FASILITAS DI TPS 3R AMRIH LESTARI II

Kendaraan roda 3 di TPS 3R Amrih Lestari II beroperasi dalam pengangkutan sampah dalam seminggu sebanyak dua kali. Kendaraan roda 3 pengangkut sampah terdiri dari dua unit, yaitu satu unit pengadaan oleh PPLP DIY dan satu unit pengadaan oleh pengurus TPS 3R Amrih Lestari II. Selain itu, kondisi kendaraan roda tiga berfungsi semuanya dalam pengangkutan sampah dan terawat.

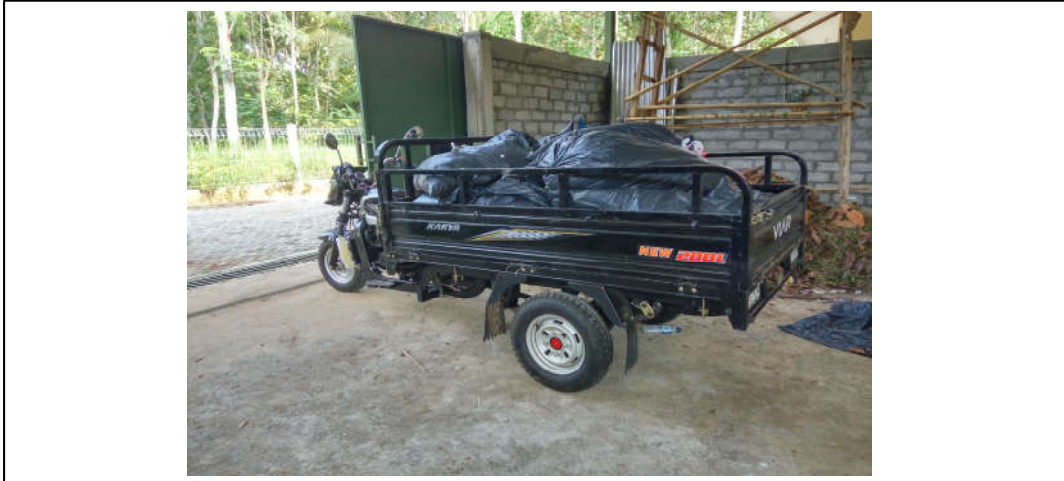
LAMPIRAN 9. GAMBAR FASILITAS DI TPS 3R BAROKAH

Kendaraan roda 3 di TPS 3R Barokah beroperasi dalam pengangkutan sampah sebanyak satu kali tergantung sudah banyaknya sampah di Objek Wisata Gunung Api Purba. Kendaraan roda 3 pengangkut sampah terdiri dari satu unit yaitu pengadaan oleh PPLP DIY. Selain itu, kondisi kendaraan roda tiga masih berfungsi namun masih kurangnya perawatan oleh pengurus TPS 3R.
