LAMPIRAN 1 Dokumentasi Penelitian

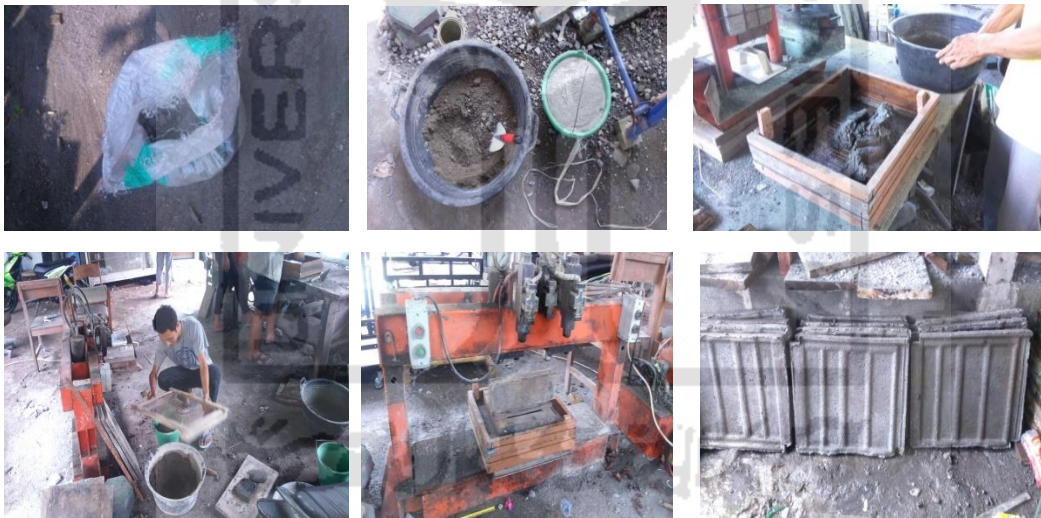
Gambar 2 Pembuatan Genteng Beton. Genteng beton menggunakan bahan tambah abu insinerator. Bahan ditimbang dulu sebelum ditambahkan air, pasir, dan semen. Setelah itu dimasukkan dalam cetakan genteng dan dipress menggunakan alat press. Benda tercetak dirawat hingga 28 hari.

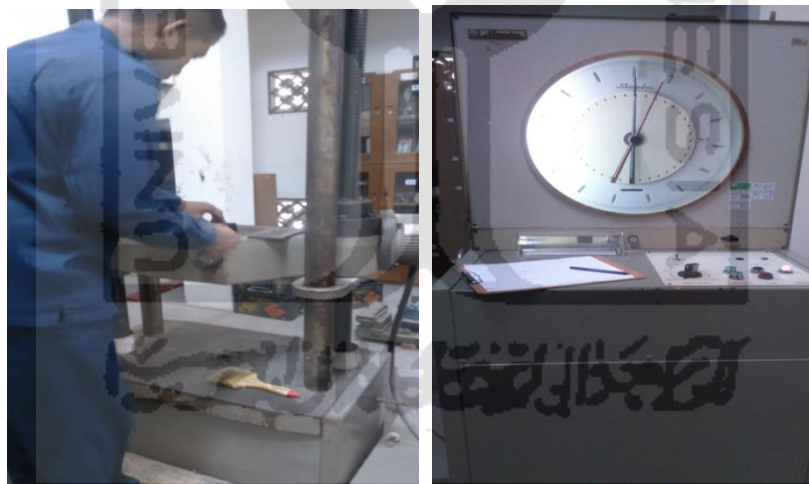
Gambar 4 Pengujian Beban Lentur. Pengujian beban lentur dilakukan di Laboratorium Mekanika Rekayasa Teknik Sipil Universitas Islam Indonesia. Pengujian dilakukan terhadap genteng beton masing-masing variasi untuk mengetahui tingkat beban lentur

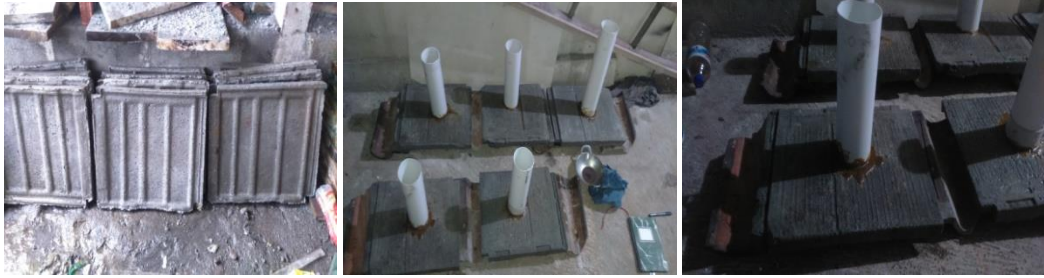
Gambar 5 Pengujian Rembesan Air. Pengujian rembesan air terhadap genteng beton dilakukan selama 1x24 jam dengan menggunakan pipa pvc, malam (lilin), dan air. Uji ini untuk mengetahui seberapa besar rembesan air yg terjadi pada genteng beton.
