TUGAS AKHIR

**SEBARAN PENCEMARAN LOGAM BERAT
KADMIUM (Cd) DAN *TOTAL SUSPENDED SOLID*
(TSS) PADA BADAN AIR SUNGAI OPAK DI SEKITAR
TPA PIYUNGAN, BANTUL**

**PROGRAM STUDI TEKNIK LINGKUNGAN
FAKULTAS TEKNIK SIPIL DAN PERENCANAAN
UNIVERSITAS ISLAM INDONESIA
YOGYAKARTA
2022**

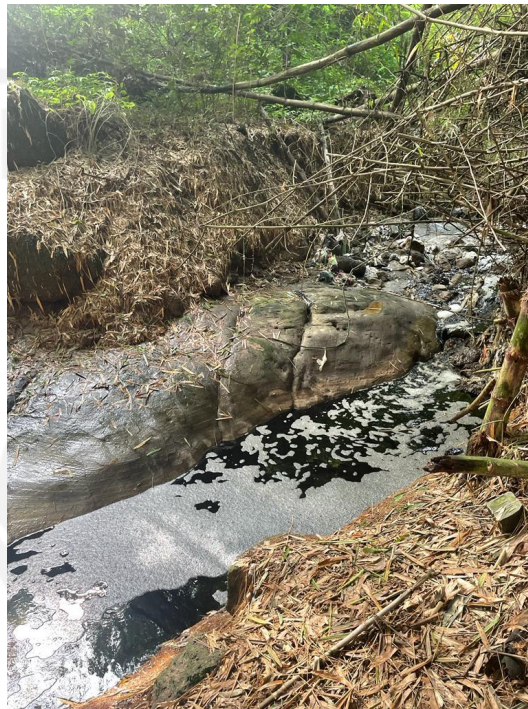
Gambar 2. 1 Air lindi dari TPA Piyungan masuk ke badan air

Namun, sekarang kolam lindi TPA Piyungan telah mengalami perbaikan. Dampak negatif dari perbaikan tersebut adalah unit pengolahan kolam lindi tidak melakukan pengolahan secara optimal dan ada beberapa saluran lindi dari TPA langsung masuk ke badan air seperti pada gambar 2.1. Sehingga memungkinkan terjadinya pencemaran salah satunya parameter Cd dan TSS.

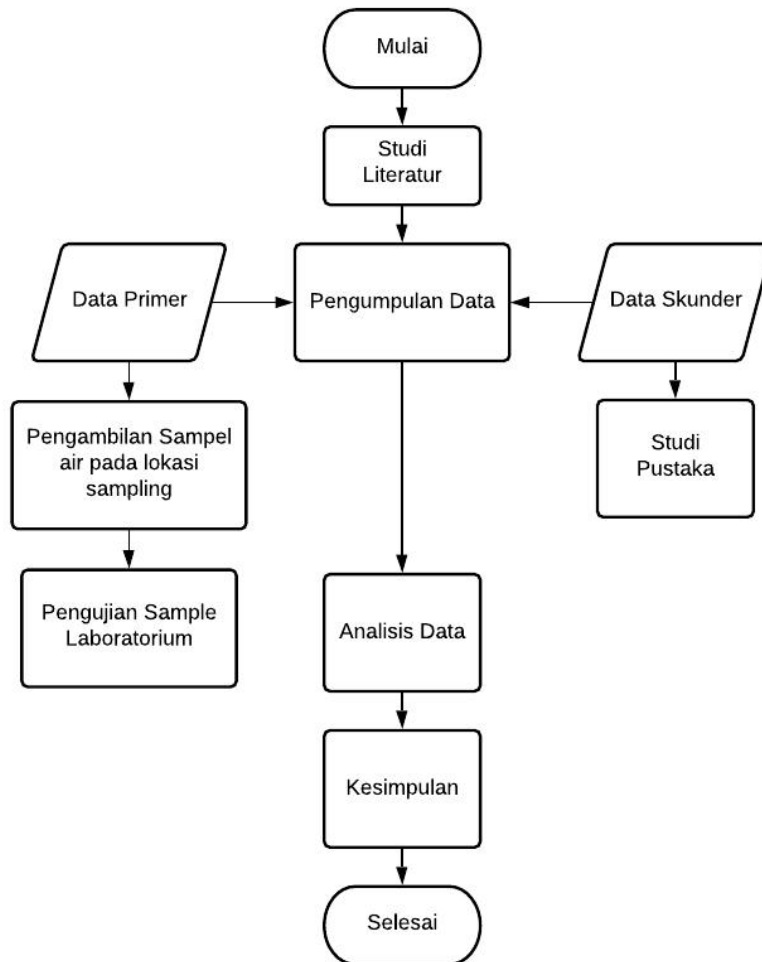
Gambar 3. 3 Diagram Alir Penelitian

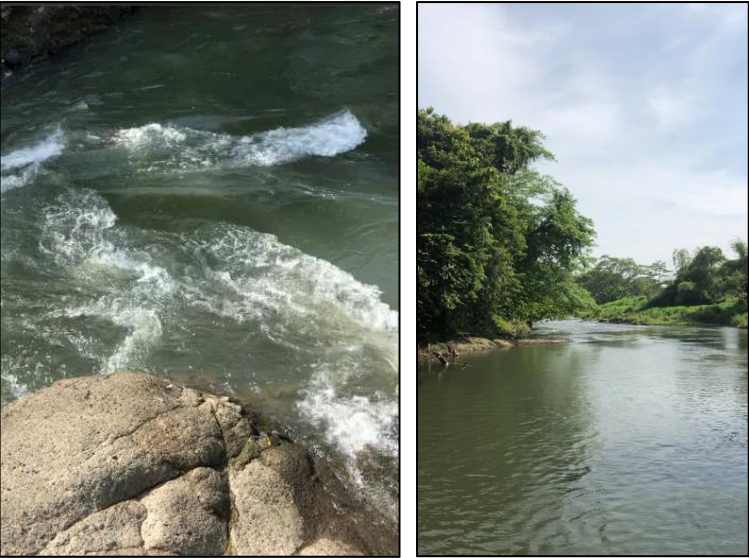
Titik	Jarak TPA ke Titik X	Deskripsi Titik Lokasi Penelitian	Gambar Titik Lokasi Penelitian
1	±1,43 km	<p>Titik 1 berlokasi di Jl. Bawuran, Ngablak, Sitimulyo, Kec. Piyungan, Kabupaten Bantul. Titik 1 merupakan hilir sungai, dengan kondisi aliran air sungai cukup deras. Keadaan sekitar banyak terdapat vegetasi dan berada dipinggir jalan raya, kondisi air sungai bersih dan tidak bewarna</p>

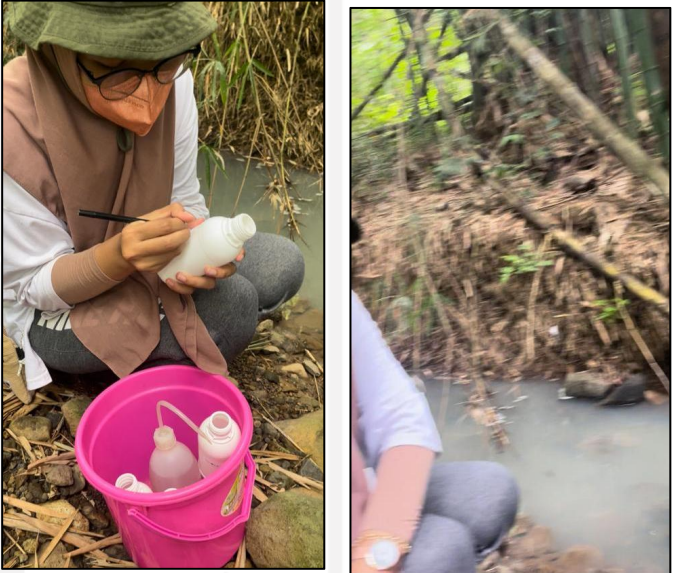
Titik	Jarak TPA ke Titik X	Deskripsi Titik Lokasi Penelitian	Gambar Titik Lokasi Penelitian
3	±0,55 km	<p>Titik 3 berlokasi di Ngablak, Sitimulyo, Piyungan, Kabupaten Bantul. Titik 3 merupakan aliran percabangan yang masuk ke titik 2. Keadaan sekitar sungai terdapat perkebunan warga dan hutan. Kondisi air keruh berwarna keabu-abuan seperti pada gambar 4.3. Daerah sebelum sungai tersebut juga terdapat tempat wisata yaitu air terjun Grojogan Tuwondo</p>

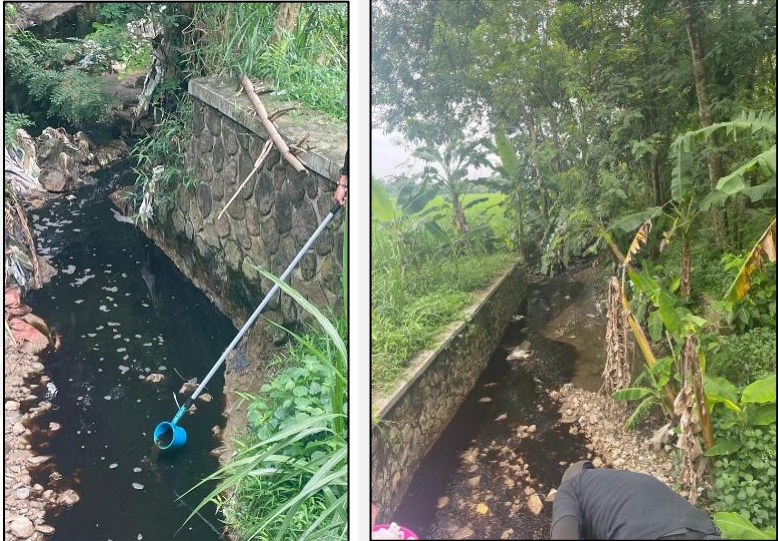
Titik	Jarak TPA ke Titik X	Deskripsi Titik Lokasi Penelitian	Gambar Titik Lokasi Penelitian
4	±0,86 km	Titik 4 berlokasi di Banyakan 3, Sitimulyo, Kec. Piyungan, Kabupaten Bantul. Titik 4 merupakan aliran sungai yang dekat dengan pemukiman warga. Keadaan sekitar aliran terdapat peternakan dan persawahan. Kondisi air sungai berwarna cokelat kehitaman

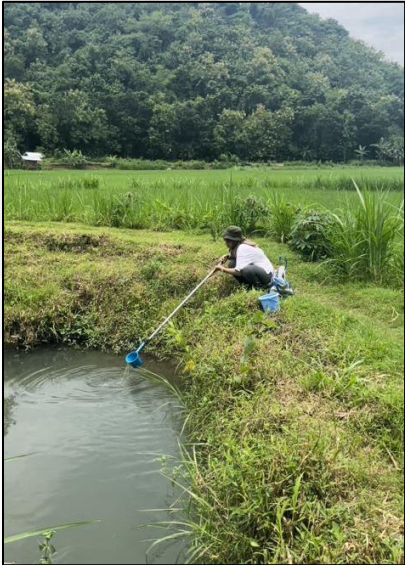
Titik	Jarak TPA ke Titik X	Deskripsi Titik Lokasi Penelitian	Gambar Titik Lokasi Penelitian
5	±0,89 km	<p>Titik 5 berlokasi di Banyakan 3, Sitimulyo, Kec. Piyungan, Kabupaten Bantul. Titik 5 merupakan aliran sungai yang yang masuk ke aliran titik 4. Keadaan sekitar sungai terdapat pemukiman warga dan perswahan. Kondisi air sungai agak keruh tetapi tidak berbau</p>

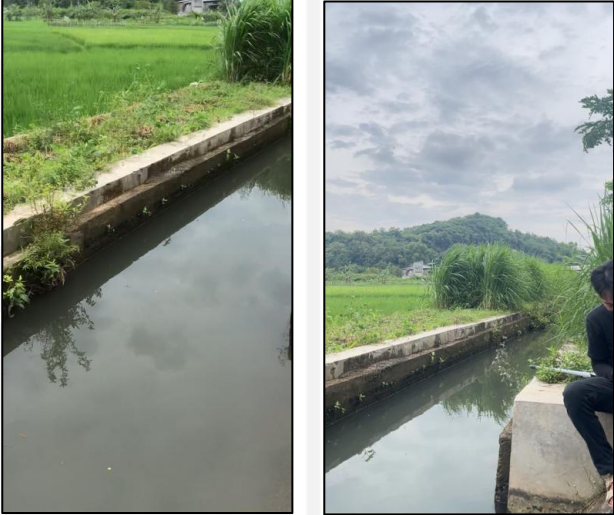
Titik	Jarak TPA ke Titik X	Deskripsi Titik Lokasi Penelitian	Gambar Titik Lokasi Penelitian
7	±1,28 km	<p>Titik 7 berlokasi di Banyakan 2, Sitimulyo, Kec. Piyungan, Kabupaten Bantul. Titik 7 merupakan aliran sungai yang digunakan untuk irigasi sawah. Keadaan disekitar air sungai terdapat persawahan dan berada di pinggir jalan. Kondisi air sungai tidak bewarna dan tidak berbau</p>

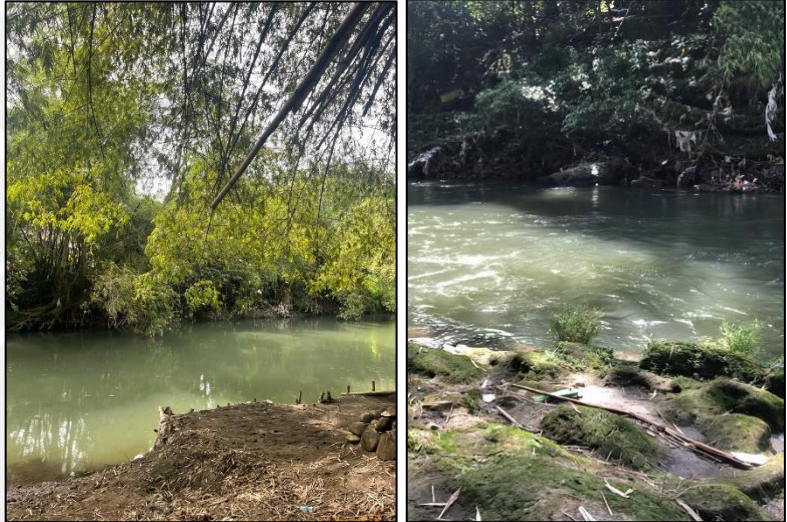
Titik	Jarak TPA ke Titik X	Deskripsi Titik Lokasi Penelitian	Gambar Titik Lokasi Penelitian
9	±1,55 km	<p>Titik 9 berlokasi di Banyakan 3, Sitimulyo, Kec. Piyungan, Kabupaten Bantul. Titik 9 merupakan aliran sungai yang dekat dengan pemukiman, Keadaan sekitar sungai rindang dan banyak pepohonan. Kemudian, terdapat bebatuan besar di sekitara sungai dan sampah. Disekitar lokasi penelitian juga ditemukan aktivitas penggerukan pasir sungai dan terdapat <i>point source</i> pipa pembuangan limbah domestik dari penduduk setempat. Kondisi air sungai agak keruh dan aliran sungai cukup deras</p>

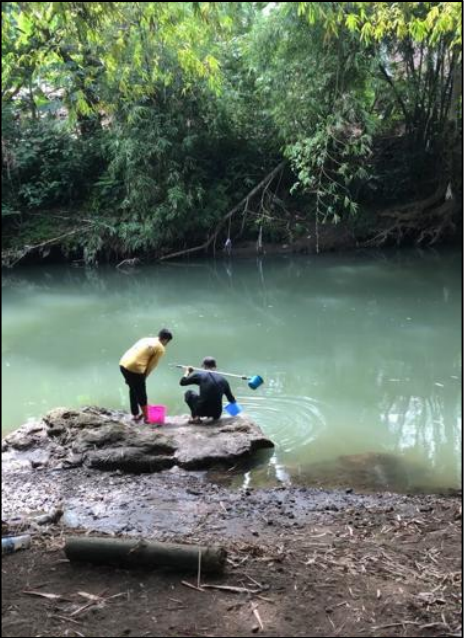
Titik	Jarak TPA ke Titik X	Deskripsi Titik Lokasi Penelitian	Gambar Titik Lokasi Penelitian
11	±1,68 km	<p>Titik 11 berlokasi di Banyakan 3, Sitimulyo, Kec. Piyungan, Kabupaten Bantul Titik 11 merupakan bagian hulu. Kondisi sekitar sungai terdapat pemukiman warga dan kandang sapi. Kondisi air sungai agak keruh dan terdapat banyak sampah dipinggiran sungai, juga terdapat <i>point source</i> pipa pembuangan limbah domestik dari penduduk setempat. Terdapat banyak bebatuan besar dan aliran sungai cukup tenang</p>

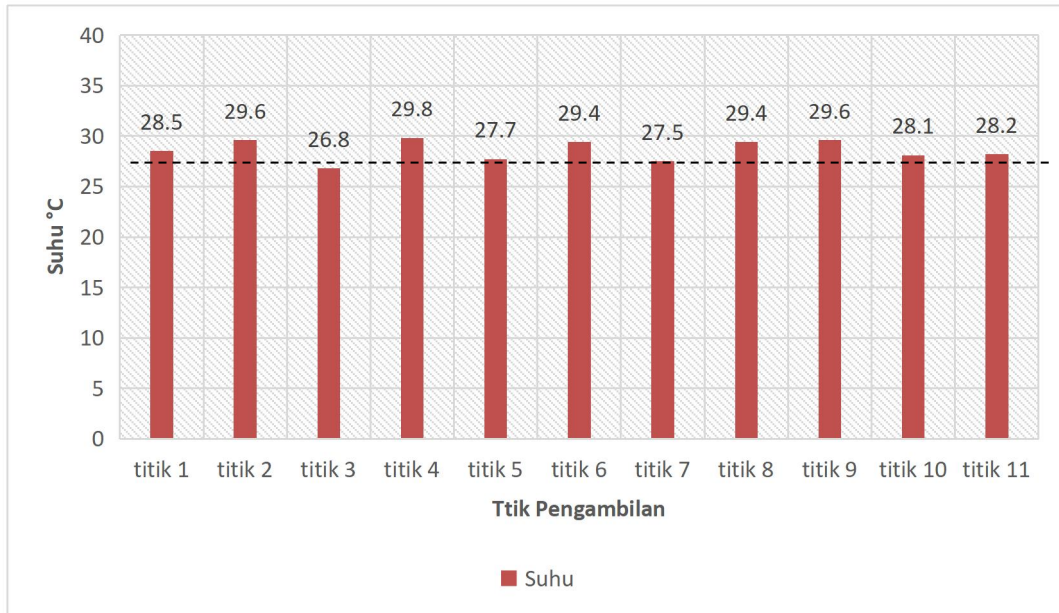
Hasil pengukuran *in situ* parameter suhu berkisar antara 26,8 – 29,8 °C. Nilai suhu terendah terletak pada titik 3 yaitu sebesar 26,8, sedangkan nilai suhu tertinggi terletak pada titik 4, titik 6, titik 8, titik 9, titik 11 sebesar 29,8; 29,4; 29,4; 29,6; 29,2 °C. Hasil analisis dari pengukuran suhu perairan Badan Air Sungai Opak berdasarkan baku mutu Peraturan PP No 22 Tahun 2021 termasuk kedalam baku mutu kelas I, II, III, IV. Sedangkan untuk titik 4, titik 6, titik 8, titik 9 berada di atas baku mutu, karena T normal suhu di atas permukaan air 25 °C dapat diartikan deviasi 3 memiliki suhu kisaran 22 – 28 °C (Hanisa et al., 2017)

Gambar 4. 1 Hasil Pengukuran Suhu Pada Badan Air Sungai Opak

Hasil pengukuran pada setiap titik sampling memperoleh hasil yang bervariasi seperti pada Gambar 4.10. Perbedaan nilai suhu di setiap titik dapat dipengaruhi oleh beberapa faktor salah satunya oleh waktu dan kondisi lokasi tempat pengambilan sampel. Sebagaimana disebutkan oleh Chin (2006) faktor-faktor yang mempengaruhi perubahan suhu adalah adanya naungan seperti pepohonan dan tumbuhan air, serta masuknya limbah ke perairan. Menurut Boyd (2015) radiasi matahari, suhu udara, cuaca dan iklim juga akan mempengaruhi tingkat suhu air.

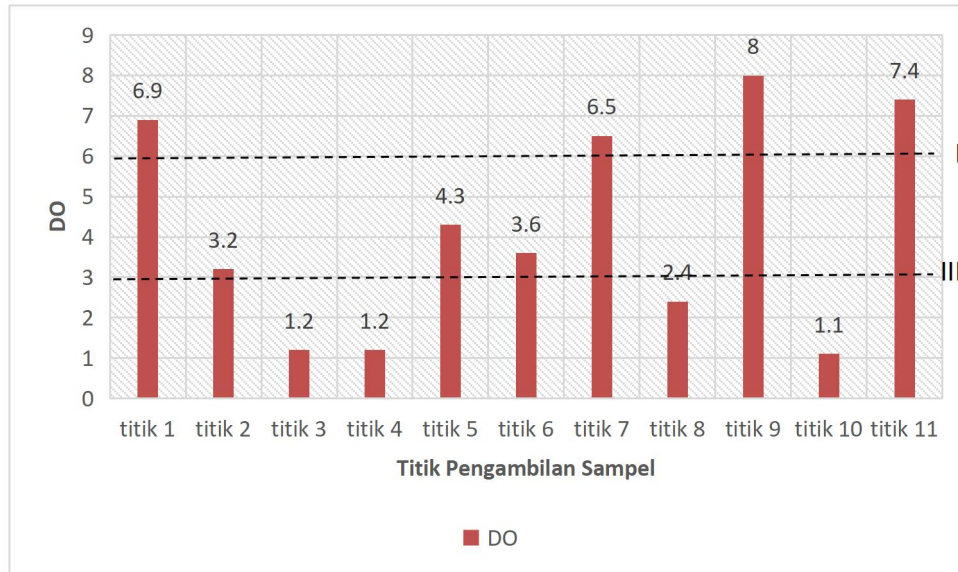
Hasil pengukuran kadar DO menunjukkan nilai berkisar 8 mg/L – 1.1 mg/L. Nilai DO terendah terletak di titik 10 yaitu sebesar 1,1 mg/L dan nilai DO tertinggi berada dititik 9 dan titik 11 yaitu 8 mg/L dan 7.4 mg/L seperti pada Gambar 4.12. Berdasarkan analisis dari hasil pengukuran DO di perairan Badan Air Sungai Opak jika dibandingkan dengan baku mutu PP No 22 Tahun 2021 kadar DO dari titik 1 ke titik 11 masih dalam ambang batas yang telah ditetapkan. Titik 1, titik 7, titik 9, titik 11 termasuk kriteria mutu air kelas I dengan batas minimal 6 mg/L. Kemudian titik 2, titik 3, titik 4, titik 5, titik 6, titik 8, titik 10 termasuk kriteria mutu air kelas III dengan batas minimal 3 mg/L.

Gambar 4. 3 Hasil Pengukuran DO Pada Badan Air Sungai Opak

Rendahnya nilai DO ini disebabkan masuknya limbah seperti limbah rumah tangga, limbah industri, dan limbah pertanian ke dalam badan air. Tingkat oksigen terlarut yang rendah akan menyebabkan kelarutan logam lebih rendah dan mudah menguap. Rendahnya kadar TSS juga mempengaruhi tinggi nilai oksigen terlarut dan kejernihan (Yulianti, 2019). Selain itu, peningkatan DO pada aliran dapat disebabkan oleh kecepatan aliran yang meningkatkan proses aerasi.

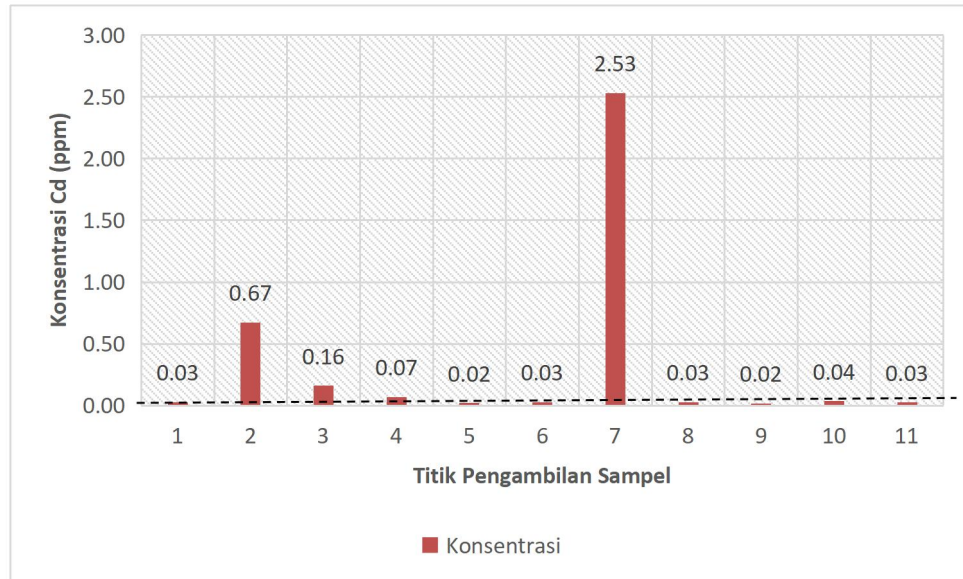
Hasil analisis kandungan kadmium (Cd) pada perairan Badan Air Sungai Opak menunjukkan nilai yang bervariasi pada setiap titik penelitian seperti pada Gambar 4.13. Apabila dibandingkan dengan baku mutu PP No 22 Tahun 2021 konsentrasi Cd dari titik 1 ke titik 11 di atas standar baku mutu yang telah ditetapkan yaitu 0,01 ppm. Tetapi hal ini tidak sesuai dengan pemafaatan yang dilakukan oleh masyarakat terhadap Badan Air Sungai Opak yang yaitu untuk peruntukan Kelas II.

Gambar 4. 4 Hasil Pengukuran Cd Pada Badan Air Sungai Opak

Hasil pengujian menunjukkan konsentrasi nilai Cd memiliki *range* 0,016 ppm – 2,53 ppm. Konsentrasi di masing-masing titik memiliki nilai yang bervariasi karena perbedaan lokasi dan keadaan lingkungan sekitar titik sampling. Konsentrasi tertinggi berada di titik 2 dan titik 7 sebesar 0,67 ppm dan 2,53 ppm. Area titik 2 adalah area dekat dengan TPA dengan jarak $\pm 0,43$ km dari TPA. Kondisi kolam lindi TPA Piyungan sedang mengalami perbaikan, sehingga air yang dikelola tidak maksimal. Pada area titik 7 aliran sungai dikelilingi oleh lahan pertanian dan adanya industri sebelum titik 7. Pencemaran logam kadmium pada lahan pertanian dapat diakibatkan oleh penggunaan pestisida dan pupuk fosfat anorganik (Fang & Zhu, 2014). Lahan pertanian yang mengandung Cd akan ikut berkontribusi terhadap pencemaran sungai karena adanya saluran irigasi yang mengarah ke sungai terdekat. Adanya industri di sekitar sungai juga dapat mengakibatkan tingginya konsentrasi logam Cd seperti industri sarung tangan kulit yang membutuhkan penggunaan proses pewarnaan dalam pembuatannya. Menurut WHO (2011), Konsentrasi logam Cd dalam air sungai terjadi secara alami di alam dan kemungkinan disebabkan oleh aktivitas manusia. Sumber dari aktivitas manusia adalah pembuangan sampah yang mengandung logam Cd seperti baterai, kabel, bahan pembuatan cat atau limbah elektronik yang dibuang disekitar sungai.

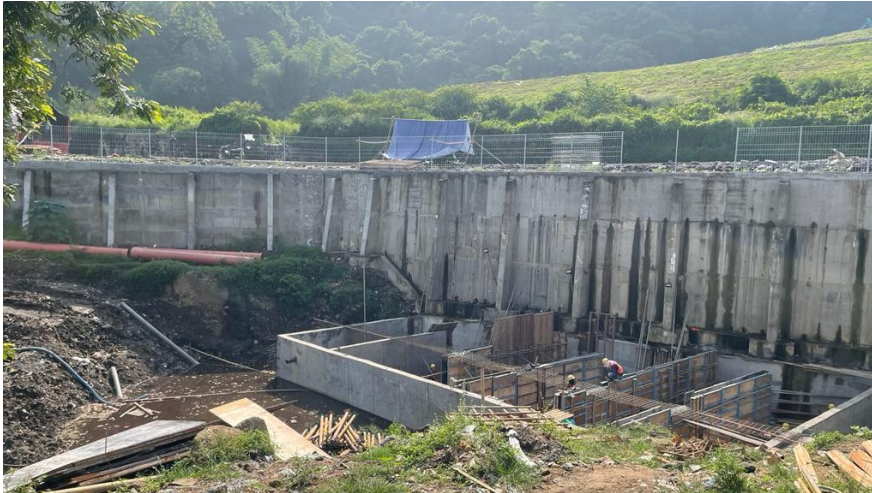
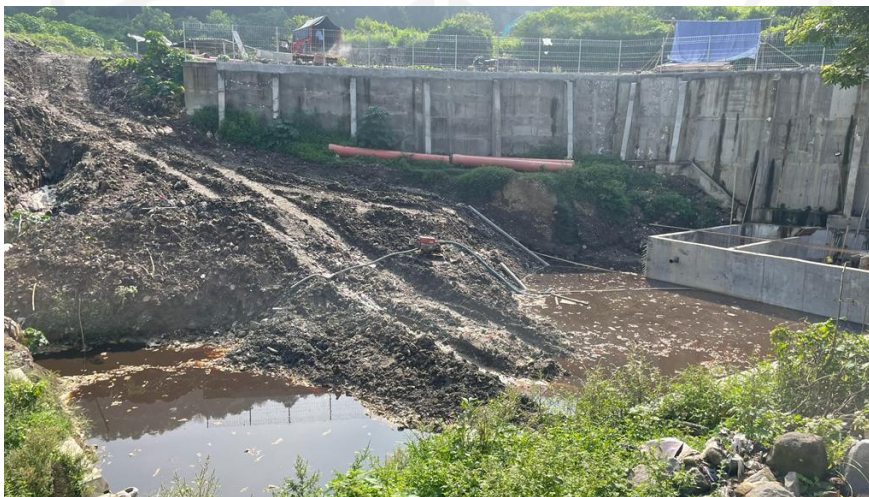
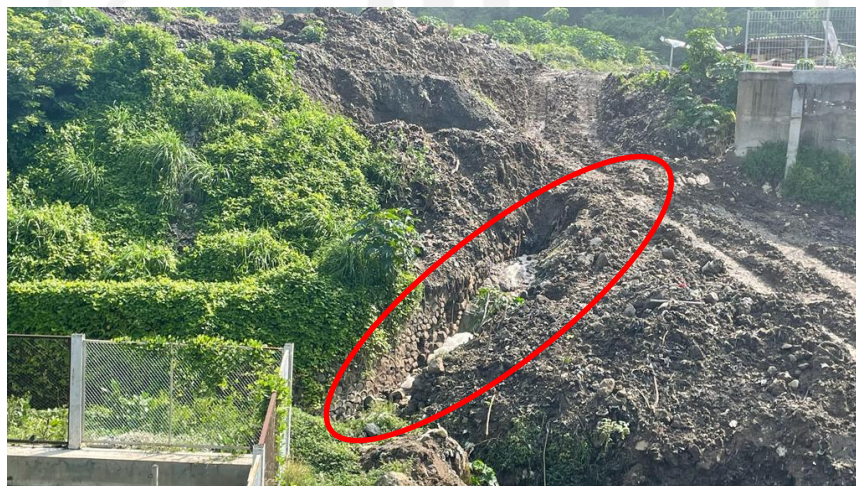
Lampiran 3. Kondisi Perbaikan Kolam Lindi TPA Piyungand dan terdapat genangan air lindi maupun *point source* air lindi

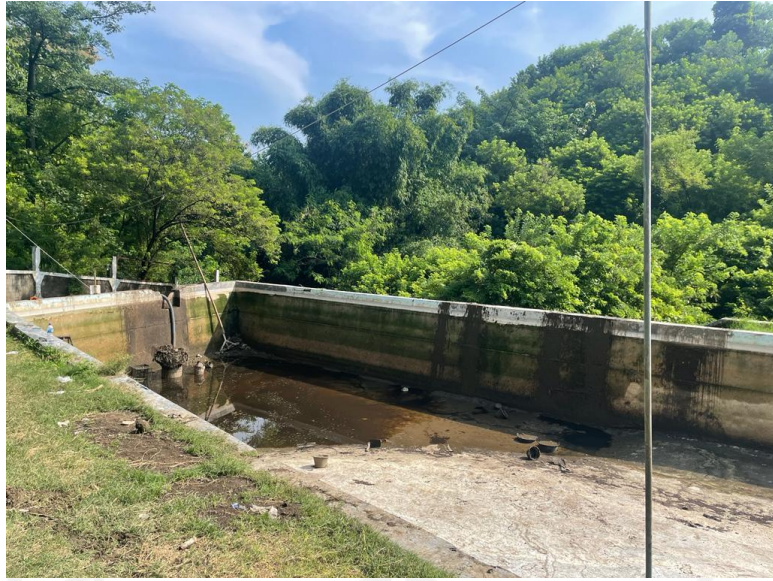
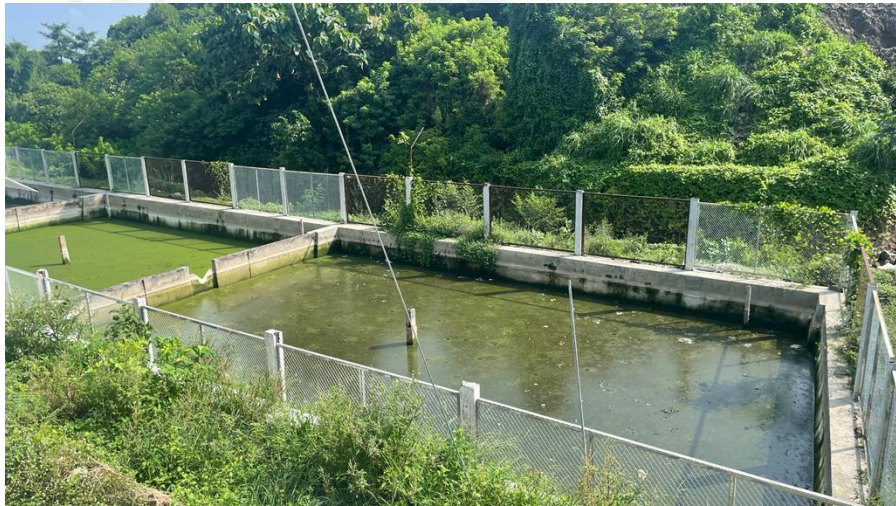
Lampiran 3. Kondisi Kolam Lindi lama yang sudah dikuras dan sedang tidak beroperasi

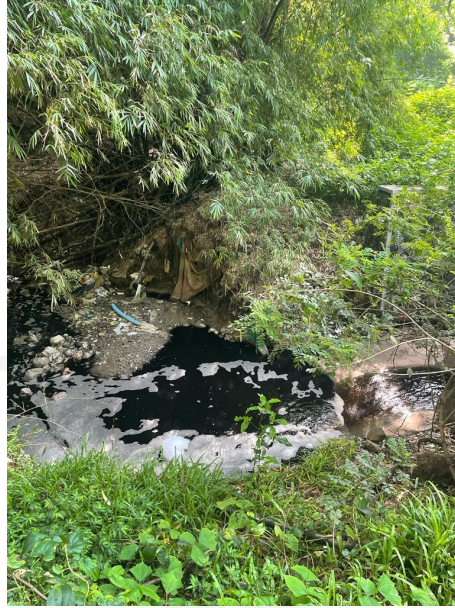
Lampiran 3. *Effluent* dari kolam lindi masuk ke Badan Air Sungai Opak

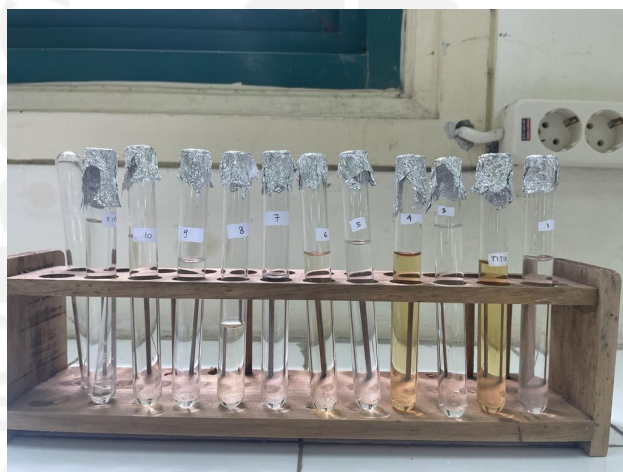
Lampiran 5. 12 Sample Glassing-masing titik yang sudah disaring dan akan dilakukan pengukuran dengan AAS

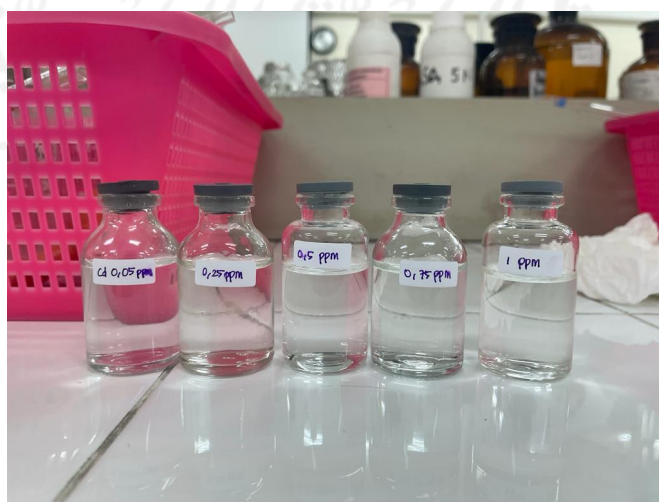
Lampiran 5. Larutan baku Kadmium dengan konsentrasi 0,05 ppm; 0,25 ppm; 0,5 ppm; 0,75 ppm; 1 ppm yang akan dilakukan pengukuran dengan AAS

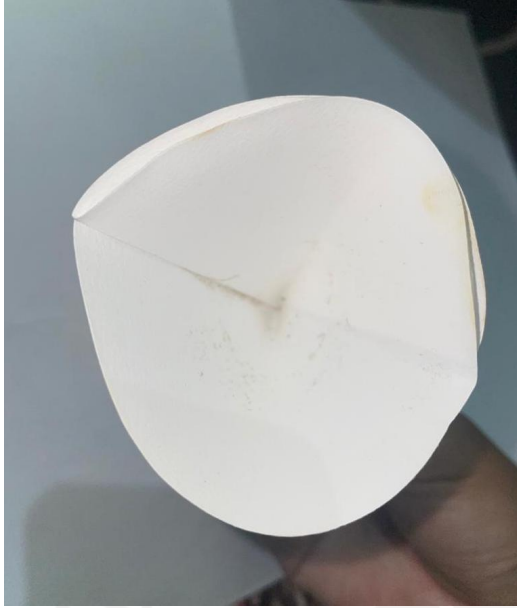
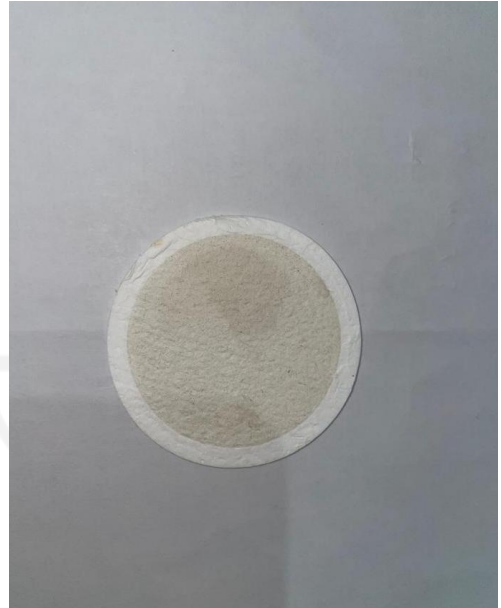
Lampiran 6. Padatan tersuspensi pada kertas saring sampe titik 5 dan titik 6

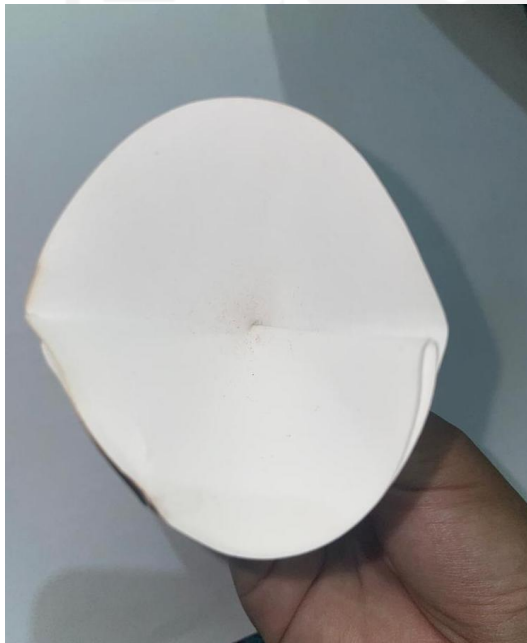
Lampiran 6. Padatan tersuspensi pada kertas saring sampe titik 7 dan titik 8

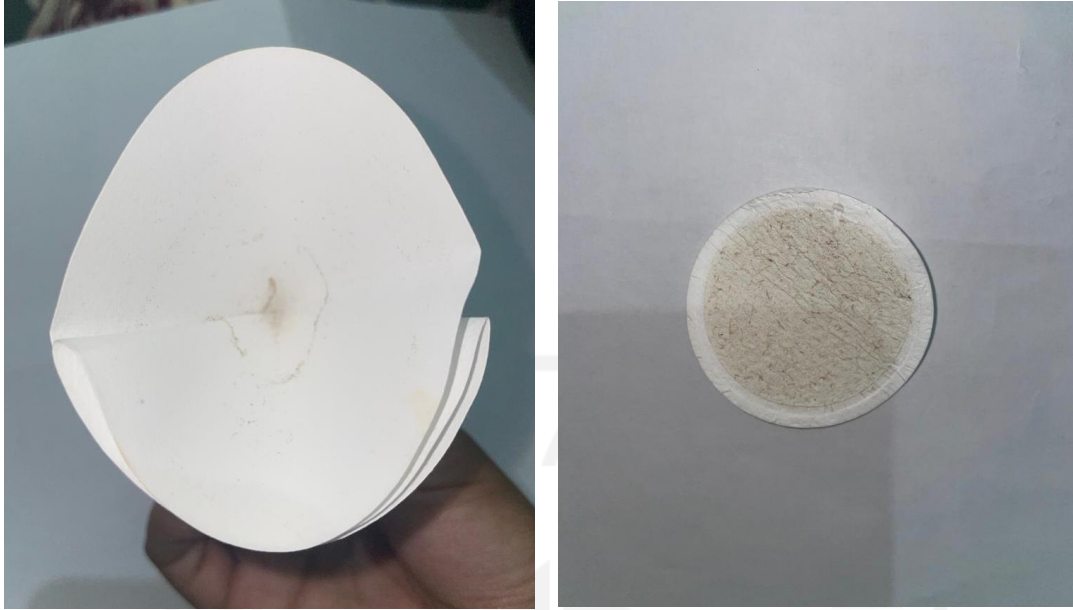
Lampiran 6. Padatan tersuspensi pada kertas saring sampe titik 9 dan titik 10

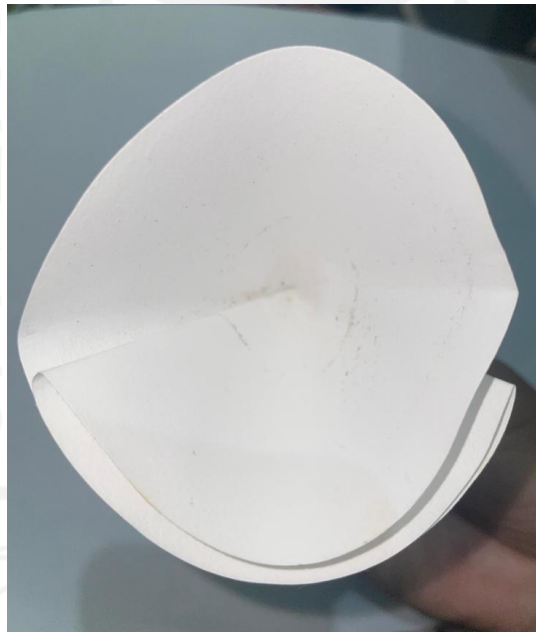
Lampiran 6. Padatan tersuspensi pada kertas saring sampe titik 11
