# BAB I PENDAHULUAN

Dalam studi ini, bangunan gedung “Asrama Mahasiswi UGM” akan dievaluasi secara *pushover analysis*. Gedung ini merupakan salah satu gedung baru yang berada di Jalan Gambir, Pedukuhan Santren, Karang Asem, Desa Catur tunggal, Kecamatan Depok, Kabupaten Sleman Yogyakarta. Gedung ini menarik dievaluasi secara *pushover analysis* karena Yogyakarta merupakan daerah rawan gempa, selain itu gedung ini memiliki tinggi 16.07 m yang memungkinkan *pushover analysis* dapat dilakukan sesuai dengan peraturan SNI 03-1726-2012.

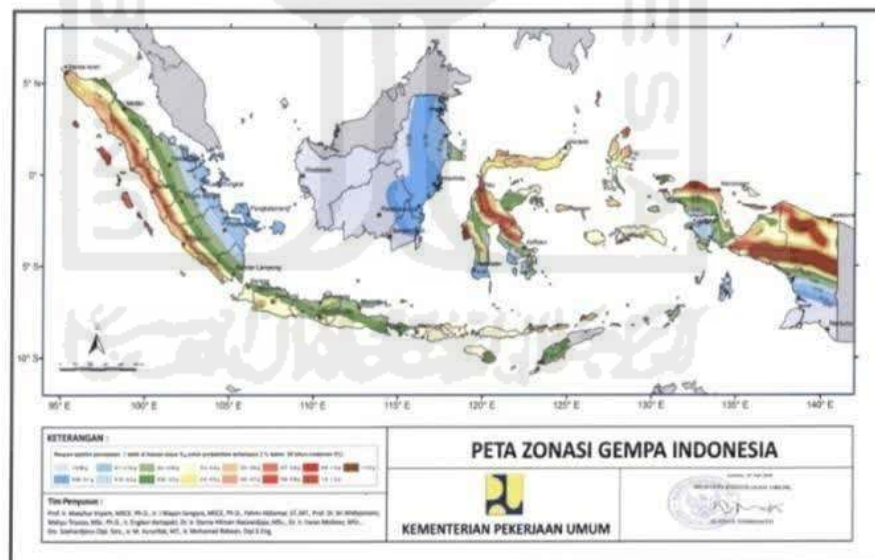
Gambar 1.1 Peta zonasi gempa Indonesia (SNI-1726-2012)

Menurut peta daerah gempa bumi di Indonesia pada Gambar 1.1, Yogyakarta berada di daerah gempa yang cukup besar. Yogyakarta merupakan salah satu daerah istimewa di Indonesia yang terletak pada jalur gempa tersebut, maka ketika terjadi

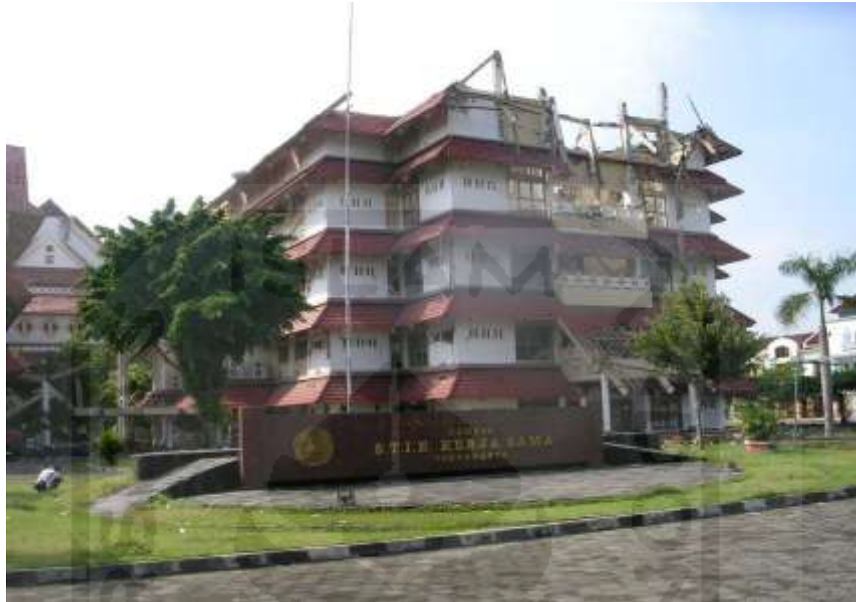
Gambar 1.2 Gedung fasilitas pendidikan yang runtuh akibat gempa Yogyakarta 2006 (tephenomena.wordpress.com)

gempa bumi, potensi terjadinya kerusakan bangunan cukup tinggi. Salah satu contoh, yaitu kerusakan bangunan fasilitas pendidikan akibat gempa Yogyakarta, terjadi pada tanggal 26 Mei 2006 yang dapat dilihat pada Gambar 1.2.
