TUGAS AKHIR

**STUDI KINERJA PENGELOLAAN SAMPAH TPS 3R
KENANGA MERDIKO DESA MERDIKOREJO,
KECAMATAN TEMPEL, KABUPATEN SLEMAN**

**PROGRAM STUDI TEKNIK LINGKUNGAN
FAKULTAS TEKNIK SIPIL DAN PERENCANAAN
UNIVERSITAS ISLAM INDONESIA
YOGYAKARTA
2022**

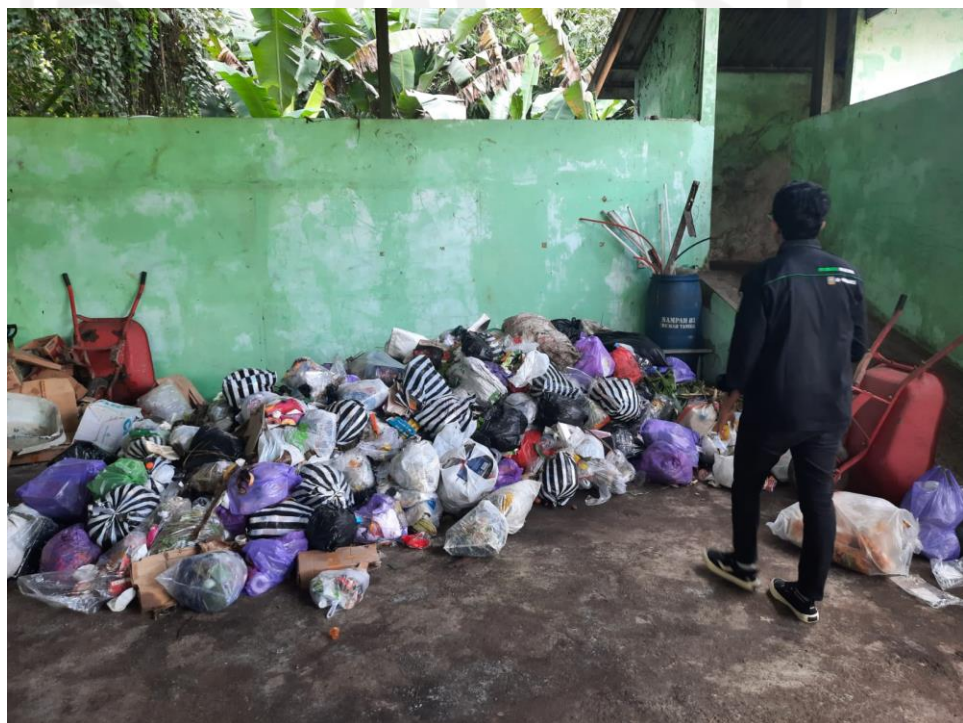
Lampiran 5. Lokasi drop off sampah masuk dan tangga (kanan) menuju tempat pengumpulan residu

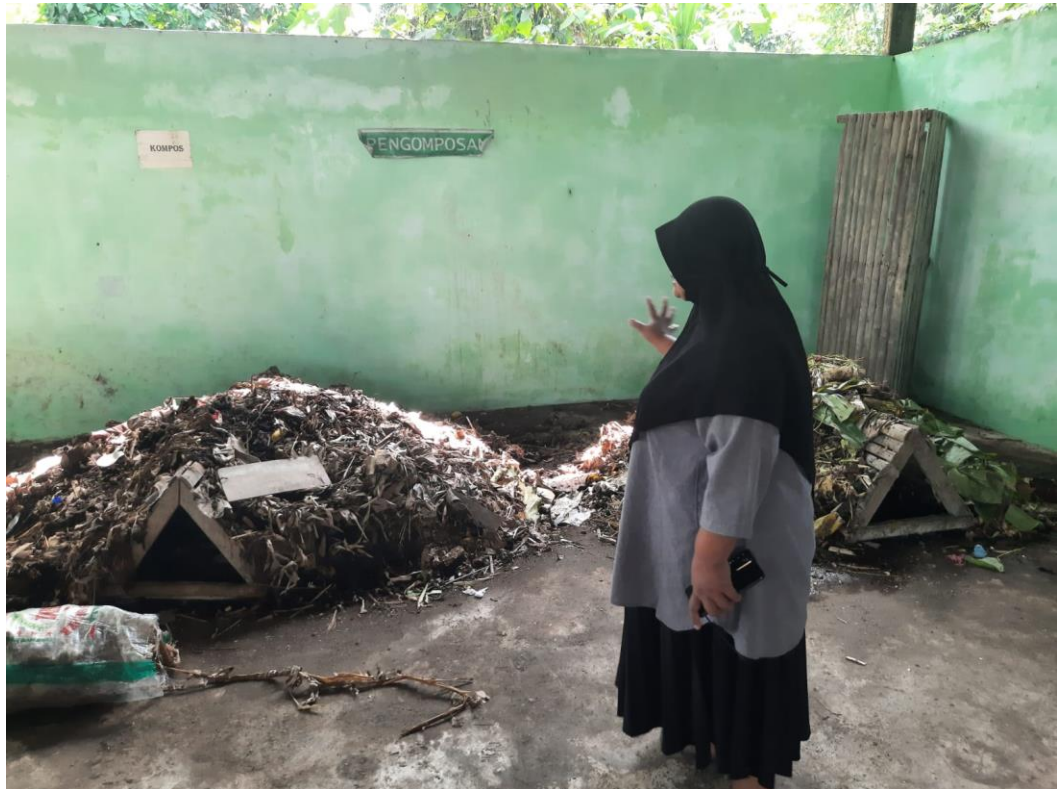
Lampiran 6. Tempat pengomposan dengan menggunakan windrow

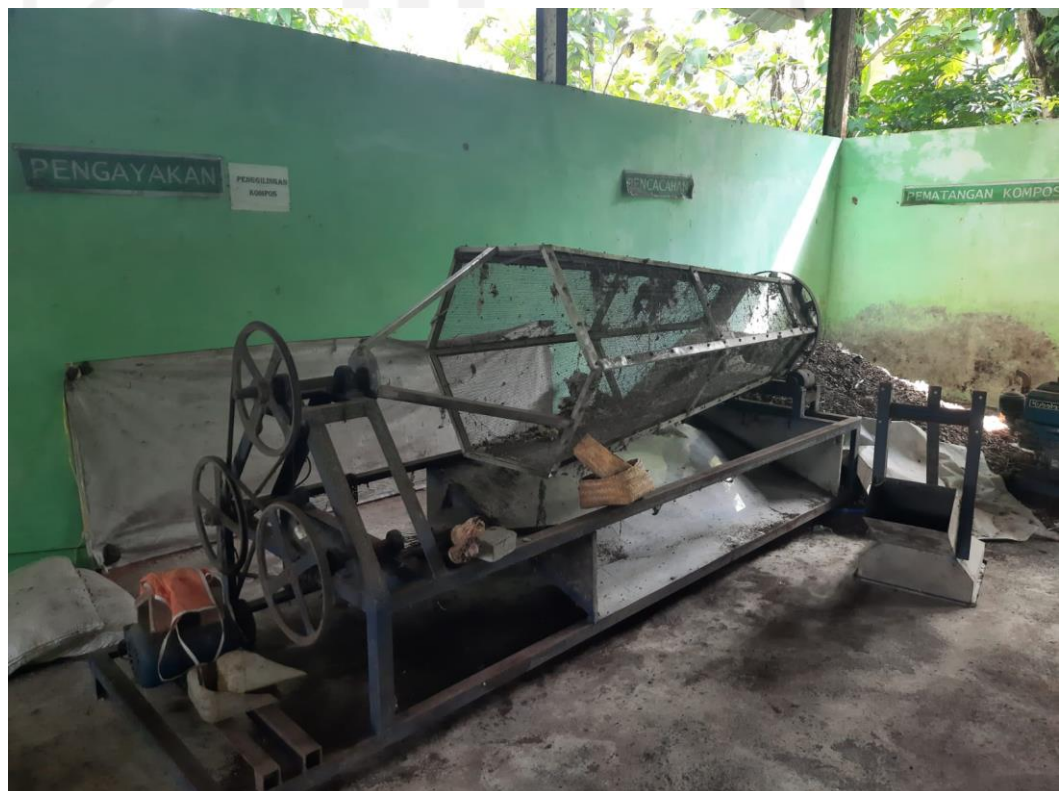
Lampiran 7. Mesin pengayak yang tersedia di TPS 3R Kenanga Merdiko
