ANALISIS KUALITAS PENCAHAYAAN PADA JALAN SEKITAR STASIUN LEMPUYANGAN DAN PENGARUHNYA TERHADAP PENGGUNAAN JALAN

ABSTRAK: Stasiun Lempuyangan merupakan salah satu fasilitas transportasi kereta api antar kota di Yogyakarta yang kerap menjadi image awal Kota Yogyakarta serta area pertama yang didatangi pengunjung luar daerah. Walaupun berada di kawasan perkotaan dan berdekatan dengan Malioboro yang merupakan destinasi wisata ramai pengunjung, stasiun memiliki pencahayaan yang masih sangat minim. Kondisi jalan dengan pencahayaan minim menyebabkan beberapa permasalahan yang menjadikan jalan enggan dilalui oleh pengguna terlebih pada malam hari yang menjadikan jalan sepi dilalui pengendara pada malam hingga dini hari sehingga aktivitas yang dilakukan pada malam hingga dini hari pun sepi. Aktivitas hanya dilakukan oleh pengguna kereta. Permasalahan-permasalahan tersebut menimbulkan permasalahan yang lebih besar yaitu meningkatnya tingkat kriminalitas pada jalan. Demikian dapat dilihat lokasi ruang publik yang ramai belum menjamin kenyamanan penggunaan dari ruang publik tersebut. Kenyamanan penggunaan dipengaruhi oleh berbagai aspek diantaranya penduduk sekitar, frekuensi penggunaan, penca

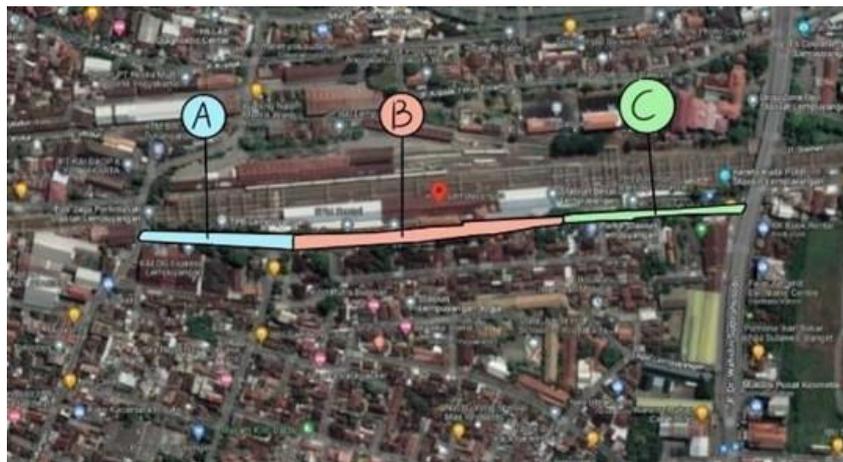
Gambar 1. Gambar peta udara dengan pembagian 3 titik pada lokasi penelitian.

Berdasarkan data yang diperoleh dalam analisis permasalahan minimnya pencahayaan pada jalan sekitar Stasiun Lempuyangan, permasalahan ini mencetuskan beberapa faktor yang menjadi parameter dari kajian. Demi memperoleh data-data relevan dilakukan perbandingan dengan membagi wilayah kajian menjadi 3 titik yang memiliki kondisi berbeda baik dalam aspek pencahayaan, keramaian pengendara, dan aktivitas- aktivitas yang dilakukan.

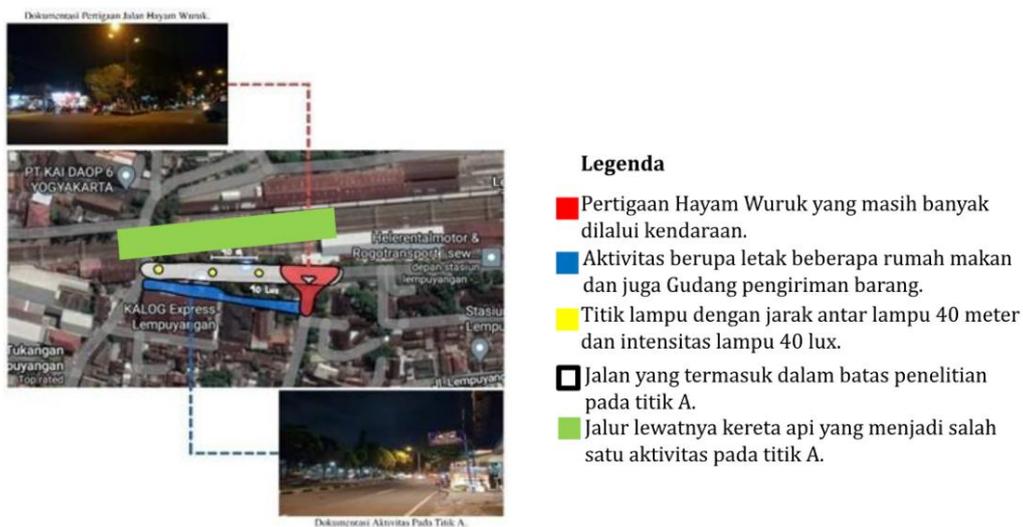
Gambar 2. Gambar peta udara titik A pada lokasi penelitian beserta titik peletakan lampu dan aktivitas.

Lokasi titik A dimulai dari Pos Jaga Perlintasan Stasiun Lempuyangan hingga pertigaan Jalan Hayam Wuruk. Pada titik ini pencahayaan masih terbilang kurang namun cukup ramai dilalui oleh pengendara. Hal ini dikarenakan banyak pengendara yang melalui Pos Jaga Perlintasan Stasiun Lempuyangan untuk menuju ke Jalan Hayam Wuruk sehingga titik A menjadi titik paling ramai pada lokasi penelitian. Pada titik ini terdapat 3 lampu jalan yang diletakkan di tengah jalan karena jalan memiliki 2 jalur dengan jarak 40 meter antar lampu yang belum sesuai standar di mana minimal standar yaitu 30 meter tiap lampu. Intensitas lampu yang digunakan juga belum sesuai dengan standar yaitu 40 lux di mana seharusnya menggunakan lampu dengan intensitas 50 lux. Aktivitas yang dilakukan pada titik A yaitu sebagai jalur lewat kereta api, terdapat juga gudang pengiriman barang, dan beberapa rumah makan. Titik A yang masih ramai dilalui oleh pengendara menjadikan titik ini juga merupakan titik paling aman dengan tidak adanya tindak kriminalitas yang terjadi pada titik ini.

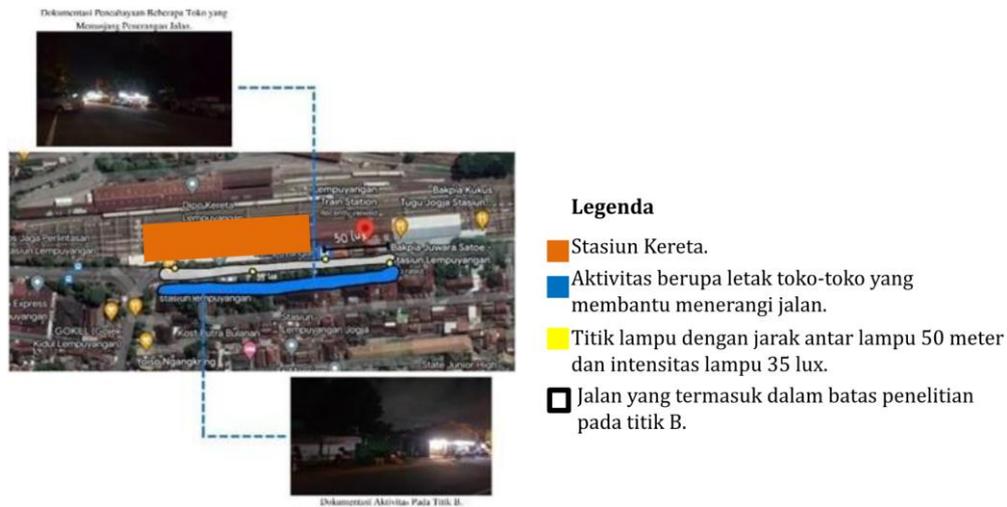
Gambar 3. Gambar peta udara titik B pada lokasi penelitian beserta titik peletakan lampu dan aktivitas.

Lokasi titik B dimulai dari pertigaan Jalan Hayam Wuruk hingga pintu masuk Stasiun Lempuyangan. Pengendara yang melalui titik ini tidak begitu ramai seperti pada titik A, namun aktivitas seperti toko-toko cukup banyak pada pinggir jalan. Pada titik ini terdapat 4 lampu, 2 pada sisi kanan jalan dan 2 pada sisi kiri jalan. Titik ini merupakan jalan 1 jalur sehingga peletakan lampu jalan tidak diletakkan di pertengahan jalan. Jarak lampu dari masing-masing lampu jalan ini yaitu 50 meter dengan ketinggian masing-masing lampu 6 meter. Titik B memiliki panjang jalan 200 m menggunakan pencahayaan lampu setinggi 6 meter yang diletakkan pada kanan dan kiri jalan dengan total 4 lampu, 2 di kanan dan 2 di kiri dengan jarak masing-masing 50 meter dengan intensitas cahaya tiap lampu 35 lux tidak sesuai dengan standar dan tidak cukup untuk menerangi jalan. Hal ini dibuktikan dengan gelapnya jalan pada titik B. Lampu-lampu pada toko dipinggir jalan menjadi penunjang pencahayaan yang membantu menerangi jalan, namun pencahayaan dari jalan masih dirasa

kurang memadai. Berdasarkan hasil observasi lebih lanjut pada penduduk setempat, toko-toko di pinggir jalan kebanyakan berhenti beroperasi pada pukul 21.00 WIB malam hari dan hanya beberapa toko saja yang beroperasi selama 24 jam sehingga pencahayaan pada Jalan Lempuyangan semakin tidak memadai ketika melewati pukul 21.00 WIB.

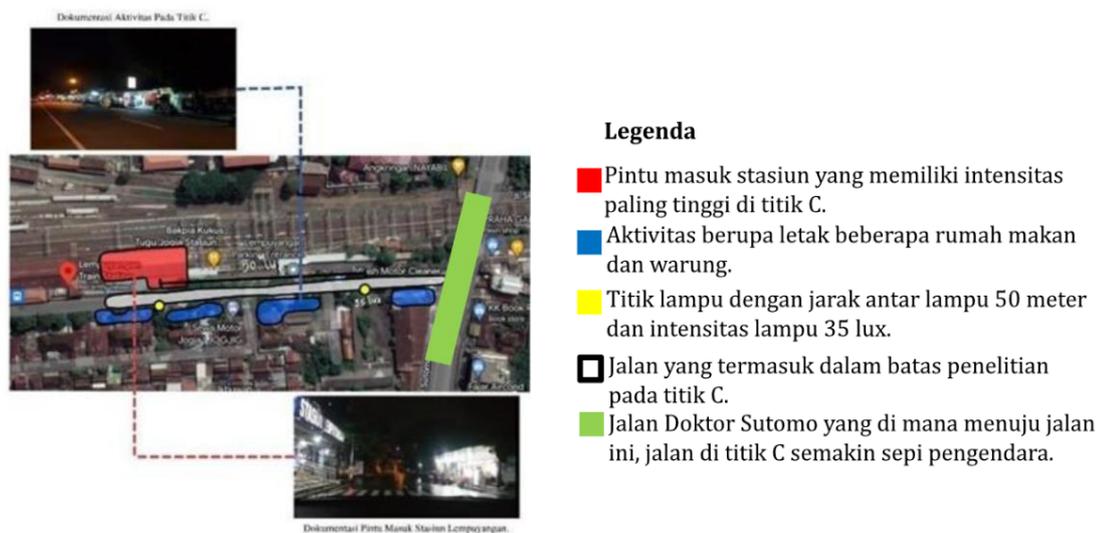
Gambar 4. Gambar peta udara titik C pada lokasi penelitian beserta titik peletakan lampu dan aktivitas.

Lokasi titik C dimulai dari pintu masuk stasiun lempuyangan hingga persimpangan Jalan DoktorSutomo. Pengendara yang melalui jalan pada titik ini semakin sepi. Pencahayaan pada jalan jugamasih terbilang minim dengan 2 lampu jalan berjarak 50 m, 1 di depan pintu masuk stasiun dan1 di ujung jalan dengan intensitas cahaya 35 lux yang masih kurang dari standar. Aktivitas pada jalan hanya berupa beberapa toko dan pintu masuk Stasiun Lempuyangan. Pada jalan ini terdapat titik yang cukup terang yaitu pada pintu masuk Stasiun Lempuyangan karena terbantu oleh lampu dari stasiun. Setelah itu semakin menuju persimpangan Jalan Doktor Sutomo jalanansempin semakin gelap dan sepi.
